Gebäudescreening ReUse

22. Dezember 2023

Version 2

Objekt: Messehalle 3, Basel

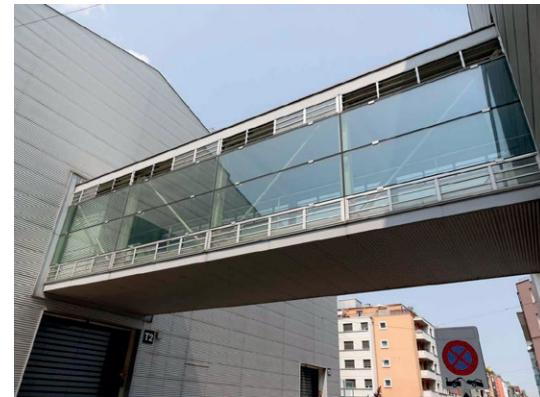
MSH001

Verglaste Passerelle aus Stahl, weisser Anstrich auf Stahl, betonierter Boden. 2-fach IV Verglasung, System Analog zu Fassade Ecke Sperrstrasse Riehenring

1 - gut

9 - keine Einschätzung

Evtl. Anstrich auf Schadstoffe beproben.

Bei weiterem Verwendungsinteresse durch Bauingenieur:in beurteilen lassen, Plangrundlagen und Profile vor Ort prüfen. „steeldoc 02/23 - Re-Use: Wiederverwendung von Stahlbauteilen“ beachten.

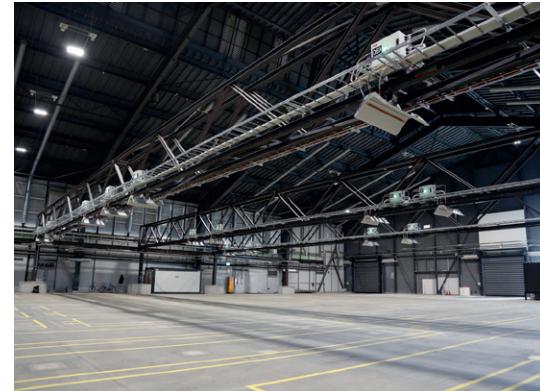
MSH002

Gesamttragwerk mit Fachwerkkbindern, Verbindungen zumeist geschweisst, Oberflächen unbehandelt und mit leichter Rostablagerung.

1 - gut

1 - nicht zu erwarten

Wiederverwendung wurde mit Eigentümerin (BVB) geklärt, LOI wird erstellt. „steeldoc 02/23 - Re-Use: Wiederverwendung von Stahlbauteilen“ beachten.

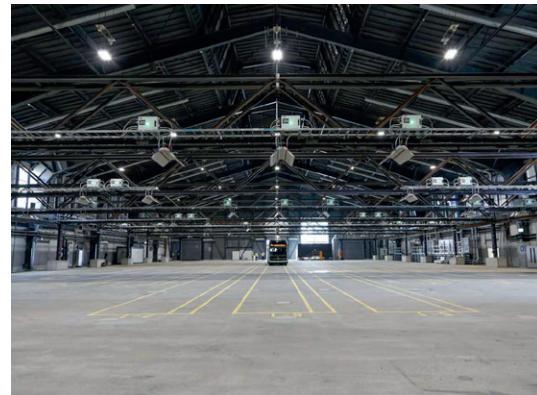
MSH002.1

Stahlträger aus Fachwerkkonstruktion, Verbindungen zumeist geschweisst, Oberflächen unbehandelt und mit leichter Rostablagerung.

1 - gut

1 - nicht zu erwarten

Wiederverwendung wurde mit Eigentümerin (BVB) geklärt, LOI wird erstellt. „steeldoc 02/23 - Re-Use: Wiederverwendung von Stahlbauteilen“ beachten.

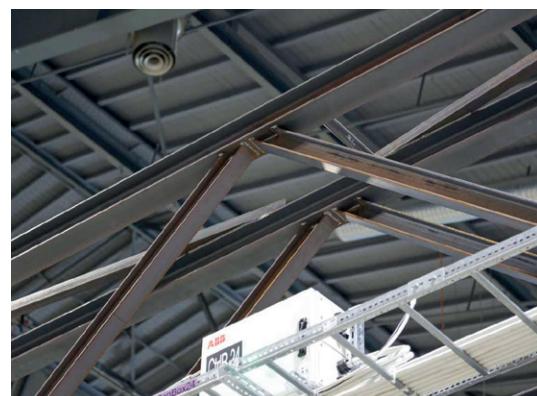
MSH002.2

Stahlträger aus Fachwerkkonstruktion, Verbindungen zumeist geschweisst, Oberflächen unbehandelt und mit leichter Rostablagerung.

1 - gut

1 - nicht zu erwarten

Wiederverwendung wurde mit Eigentümerin (BVB) geklärt, LOI wird erstellt. „steeldoc 02/23 - Re-Use: Wiederverwendung von Stahlbauteilen“ beachten.

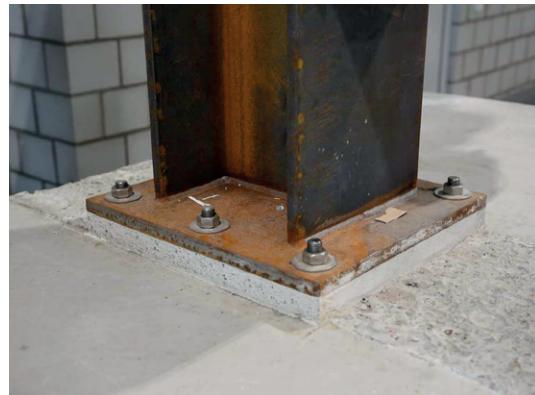
Bauteil Nr:
MSH002.3

Stahlträger aus Fachwerkkonstruktion, Verbindungen zumeist geschweisst, Oberflächen unbehandelt und mit leichter Rostablagerung.

**Zustand:**
1 - gut

**Schadstoffe:**
1 - nicht zu erwarten

**ReUse Potenzial:**
1 - gut

Wiederverwendung wurde mit Eigentümerin (BVB) geklärt, LOI wird erstellt. „steeldoc 02/23 - Re-Use: Wiederverwendung von Stahlbauteilen“ beachten.

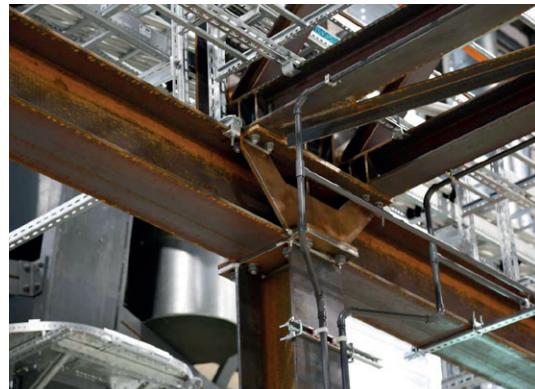
Bauteil Nr:
MSH002.4

Stahlträger aus Fachwerkkonstruktion, Verbindungen zumeist geschweisst, Oberflächen unbehandelt und mit leichter Rostablagerung.

**Zustand:**
1 - gut

**Schadstoffe:**
1 - nicht zu erwarten

**ReUse Potenzial:**
1 - gut

Wiederverwendung wurde mit Eigentümerin (BVB) geklärt, LOI wird erstellt. „steeldoc 02/23 - Re-Use: Wiederverwendung von Stahlbauteilen“ beachten.

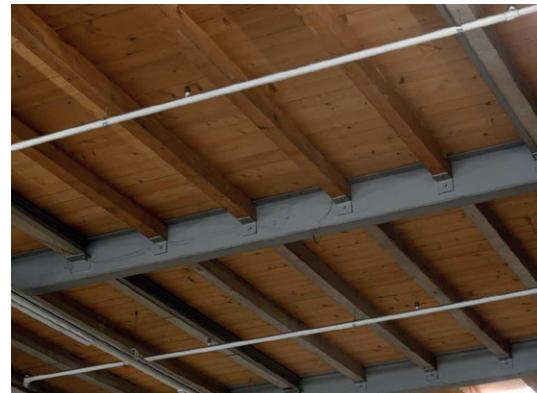
MSH003

Stahlträger INP340, silbern/graue Beschichtung, verchweisste Auflagewinkel LNP100, für sekundäre Holzbanken

9 - unbekannt

9 - keine Einschätzung

Vor Wiederverwendung ist Schadstoffgehalt zu klären.

„Steeldoc 02/23 - Re-Use: Wiederverwendung von Stahlbauteilen“ beachten.

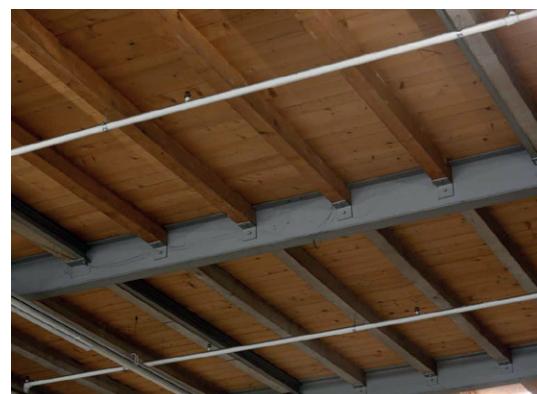
MSH004

Holzbalken aus sekundärkonstruktion Rampenüberdachung, Querschnitt 15x12cm, im Auflagerbereich oben ausgenommen und verschraubt.

9 - unbekannt

9 - keine Einschätzung

Vor Wiederverwendung ist Schadstoffgehalt zu klären.

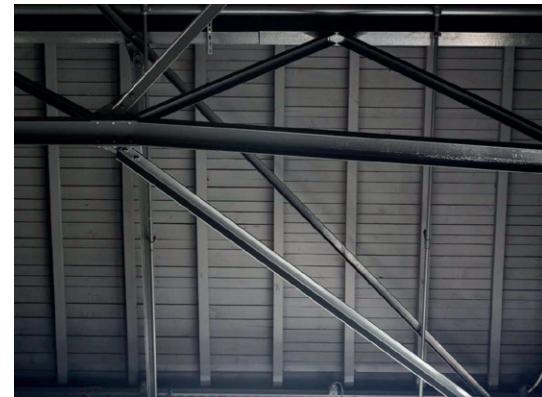
MSH005.1

Holzbalken aus Hallendach, hellgrauer Anstrich.

● **Zustand:**
9 - unbekannt

● **ReUse Potenzial:**
2 - mittel

● **Schadstoffe:**
1 - nicht zu erwarten

Mit negativem Resultat auf Holzschutzmittel getestet

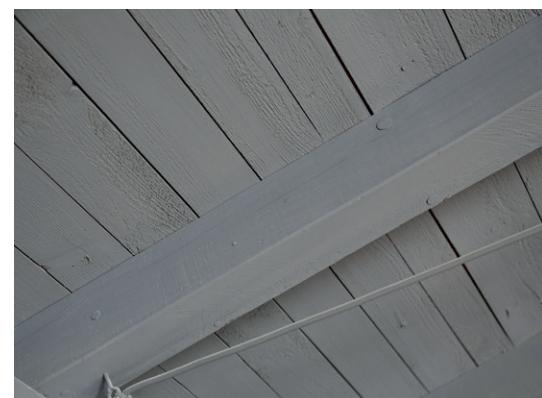
MSH005.2

Holzbretter aus Hallendach, hellgrauer Anstrich, Nut und Kamm / Feder Verbindung

● **Zustand:**
9 - unbekannt

● **ReUse Potenzial:**
2 - mittel

Dachaufbau unklar, es ist mit einer Abklebung auf den Brettern zu rechnen. Demontage vermutlich sehr aufwändig da die Bretter in die Balken vernagelt sind.

● **Schadstoffe:**
9 - keine Einschätzung

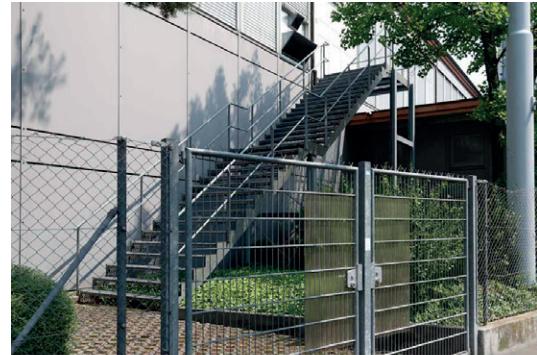
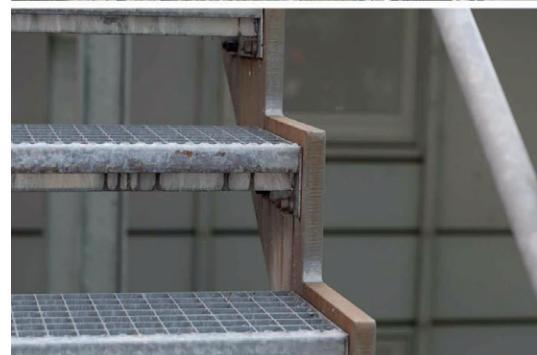
MSH006

Aussentreppe aus Stahl, Feuerverzinkt, Tritte aus Gitterrost, Wangen aus massivem Stahl, Stufen und Podeste aus Gitterrost, aus zwei Elementen auf Höhe des mittleren Podests zusammengefügt, allgemein leichte Rostablägerungen, Steigung: ca. 20cm, Auftritt ca. 25cm. Unterer Lauf: 16S Oberer Lauf 16S.

**Zustand:**
1 - gut

**Schadstoffe:**
1 - nicht zu erwarten

**ReUse Potenzial:**
1 - gut

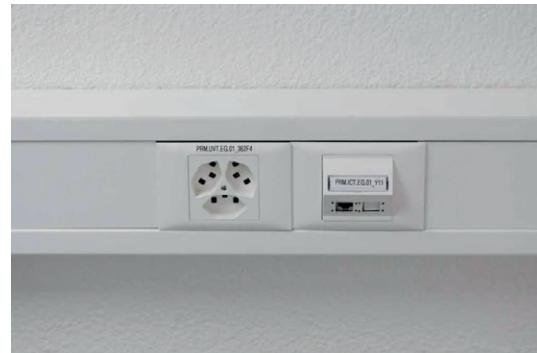
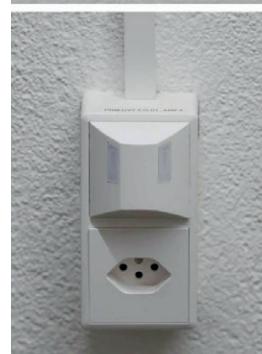
MSH007

diverse Lichtschalter und Steckdosen, teils wie auf Abbildung PIR/Steckdosen AP Kombi, teils in kabelkanal verbaut. Herstellerin: Feller, Modell: Edizio Due. i.d.R. gut Ersatzteile vorhanden/gut wiederverwendbar; nur T13 mit Schutzkragen wiederverwendbar.

**Zustand:**
1 - gut

**Schadstoffe:**
1 - nicht zu erwarten

**ReUse Potenzial:**
1 - gut

Erläuterung:
durch Elektrikerin zu prüfen

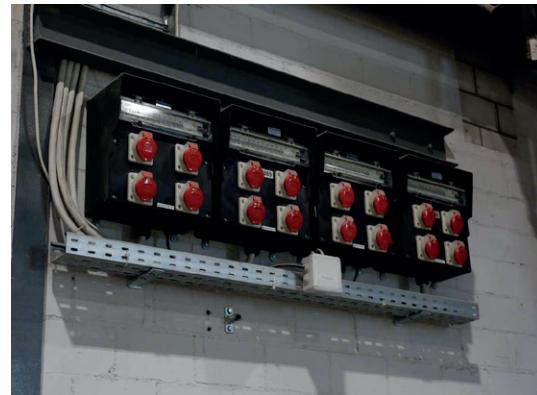
MSH008

diverse Kleinstromverteiler mit Sicherungen

**Zustand:**
1 - gut

**Schadstoffe:**
1 - nicht zu erwarten

**ReUse Potenzial:**
1 - gut

Erläuterung:
durch Elektrikerin zu prüfen

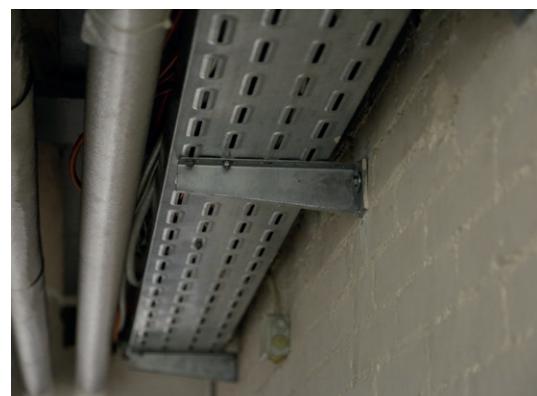
MSH009

Kabeltrassen / Kabelleitern, Firma Niedex, aus verzinktem Stahlblech.

**Zustand:**
1 - gut

**Schadstoffe:**
1 - nicht zu erwarten

**ReUse Potenzial:**
1 - gut

Erläuterung:
durch Elektrikerin zu prüfen

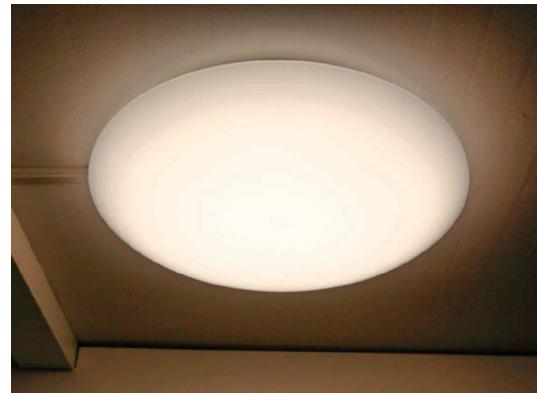
MSH010

Runde LED für AP Montage, Trilux 74R G2 WD3 DW33-840 ET

*Zustand:*
1 - gut

*Schadstoffe:*
1 - nicht zu erwarten

*ReUse Potenzial:*
1 - gut

Erläuterung:
durch Elektrikerin zu prüfen

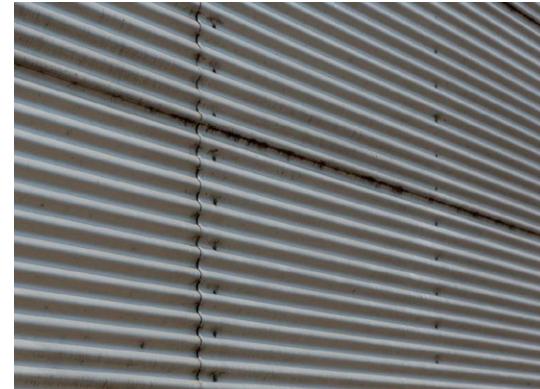
Aluminiumwellblech, horizontal eingebaut, Welle 7.5cm breit. Wiederverwendung von Fassadenblech sehr gut möglich. Rückseite ebenfalls Aluminium roh.

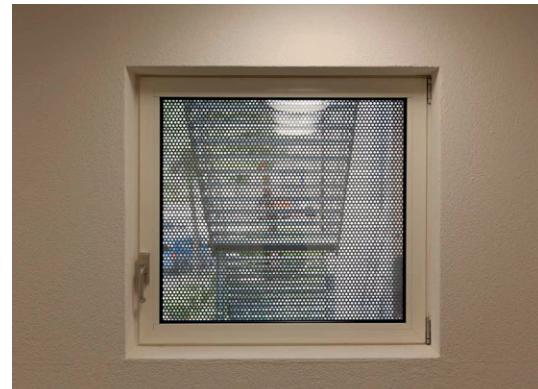
Alufenster in Anbau, Schüco, Isolierglas trocken eingeglast, Profil nicht thermisch getrennt, innen weiss. Es sind weitere Fomate vorhanden.

*Zustand:*
2 - mittel
